# 「石垣の村 笹川」

笹川自治振興会

## 「笹川の石垣」

竹内俊一「笹川の石垣」記録写真 平成9年11月13日作成  
平成26年5月10日修正（修正者：竹内 卓）

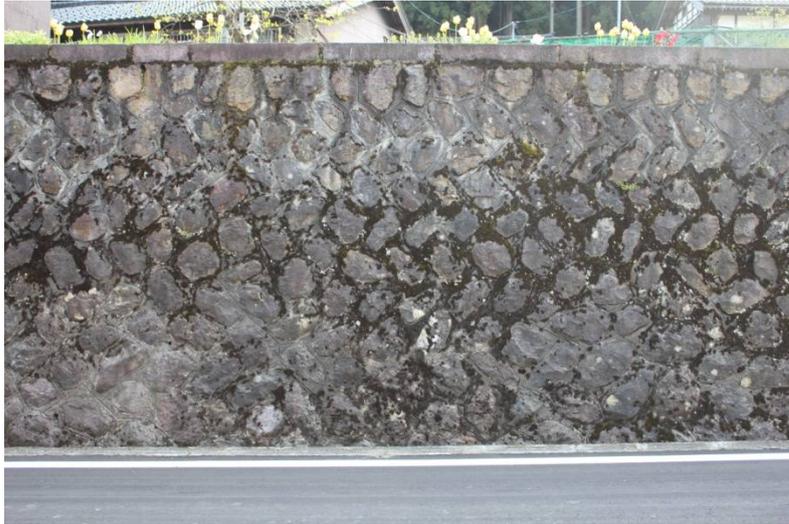
1

深松さんの北側石垣で、<sup>ざつわり</sup>雑割<sup>(1)</sup>の高石垣である。

目地にセメントを使っているので、積み方もいいので、乱れは少ない。

笠<sup>(2)</sup>に約3尺長の細工石をのせるため、<sup>てんばいし</sup>天端石<sup>(3)</sup>で平面を整えている。

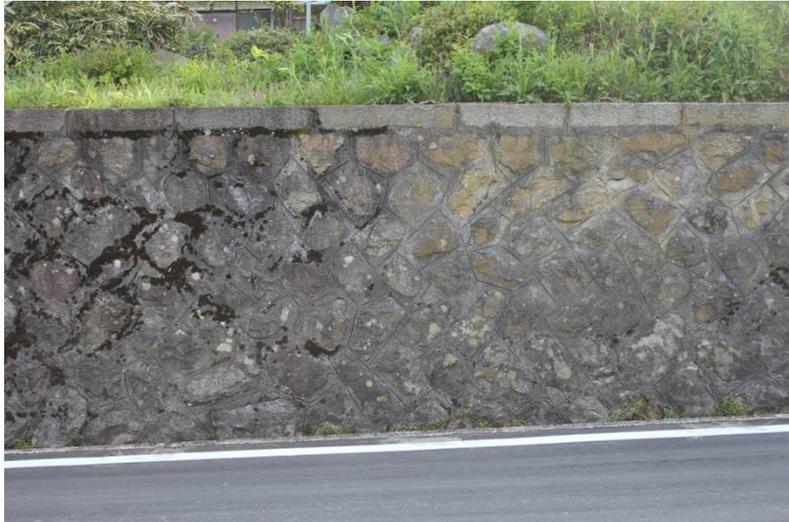
2

<sup>てんばいし</sup>天端石は大きさをほぼ一定にしているが、これはケンチ<sup>(4)</sup>のように、積み上げられる前につくられたものではない。運び込まれた<sup>のづらいし</sup>野面石<sup>(5)</sup>の端を打ち割って、組み合わせて目地にセメントをつめたものである。

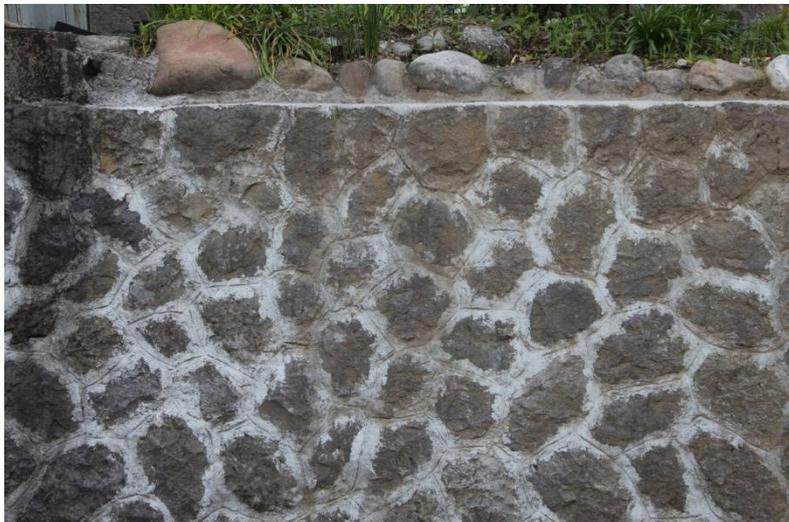
3

長井清孝氏の石垣である。<sup>ざつわり</sup>雑割<sup>おと</sup>を落とし<sup>づみ</sup>積<sup>(6)</sup>にするため一部には端を打抜き切込ハギ<sup>(7)</sup>のような形を見せる、しっかりとした石垣である。目地には近年セメントを詰めた。

<sup>てんばいし</sup>天端石もそれなりに納まっているが、大、小、細をよく組み合わせている。

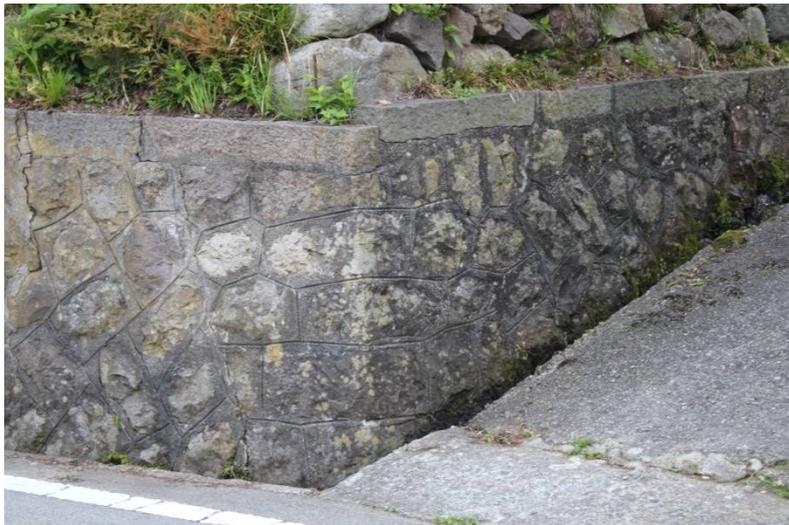
4

深松さんの南角の石積である。右の坂は堀内、長井氏宅への露地である道となるため、積み上げも丁寧で、笠石を置く。

角を井ろう<sup>せい</sup>⑧に組んであるが、五角形の天端石<sup>てんぱいし</sup>は雑然と大小かまわず、形として整えられているが、目地のセメントは乱れ、積みのありあわせをごまかす感じ。

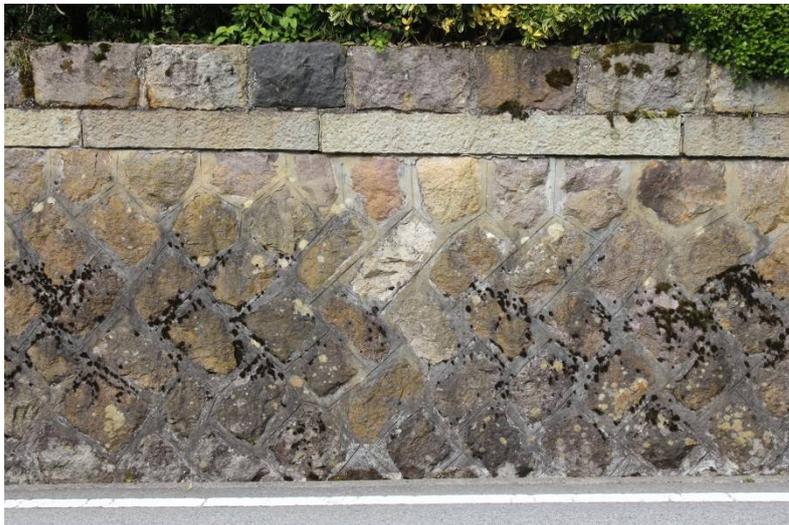
5

竹内正之宅の南寄りの石垣である。多くの部分にはケンチを使い、石組は落し積みで、石垣を悠然とまとめである。

笠も四角に細く長さ幅などをきめて計画的である。

そのあと内部の盛土の土留めに川石を列べたのは、まとまりなしのつけたりの感じである。

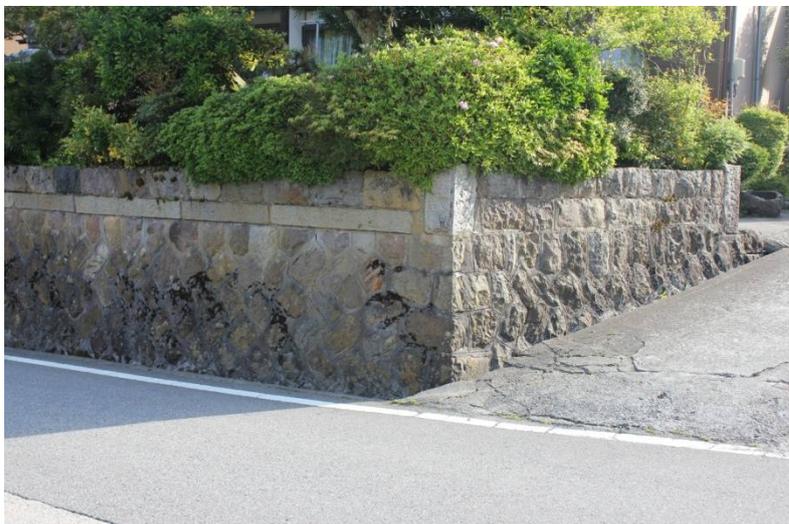
6

同じ家のもので、南角の積み上げとまとめである。

積み方は規格通りである。

しかし角の天端<sup>てんぱ</sup>と立石でミカゲの細工物は調和を欠いていて、どこかで不要となったものをそこに立てたり据えたりしている別物の感じ。

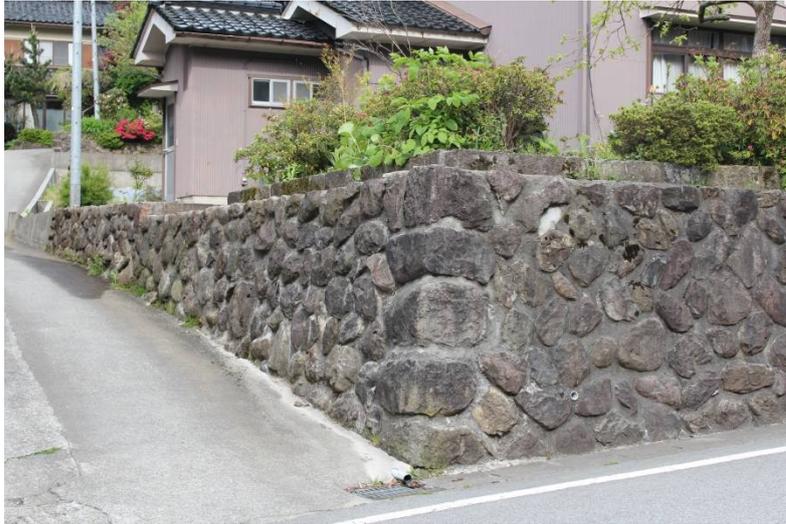
7

又右エ門の北のすみの石積みである。

もとの石垣を積みかえて目地にセメントを使ったざつわり雑割と野面の石垣である。

角石には規定の大型の石をきんぎ算木様<sup>(9)</sup>に積み上げて押えとしているのは、一応良心的。

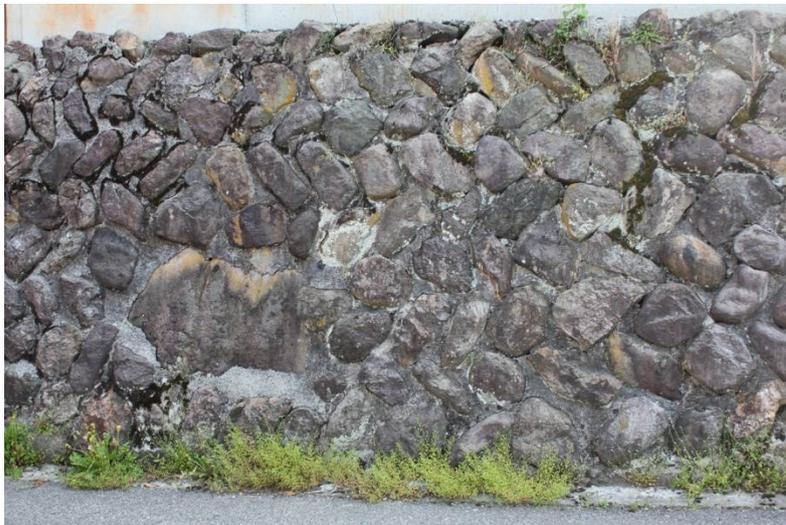
8

つきやま築山クラブの石垣である。大正の

初期に積まれたもので、野面、のづら雑割ざつわりなど雑多な石を自由に積み上げて行ったもので、中には、崖をけずった時に出た大石はそのままに、まわりを囲むように積み上げたところが面白い。笹川の石工の自由創造的  
石組みが面白い。

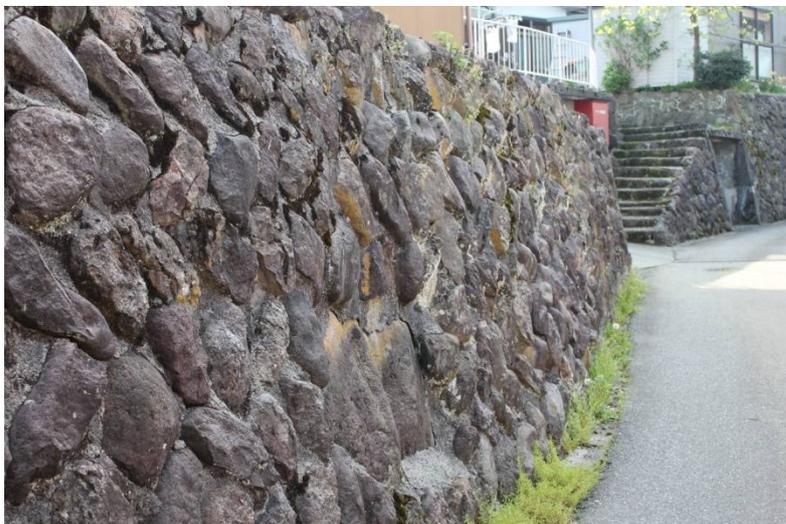
9

ただ部分的にふくらんでいるところがあるのを、目地のセメントでつないで、それ以上のふくらみを止めている。高さ約200cmをこえる

ざつわ雑割りでは見事。

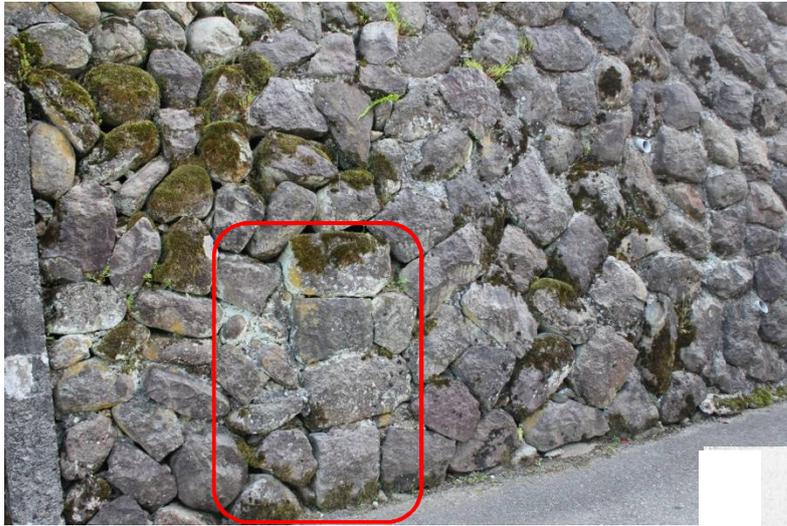
10

与右エ門の石垣の北部側の方、昔の登り口と石垣の端が新しく積みあげた中に残っている。

下から四段、切り石を使って角であったことを残している。

あとは雑割り、間にあわせの積みあげである。

左側は新しく加えて積まれた雑割り旧の登り口の角であろう。

角に続く上手はケンチに近い石を組む。

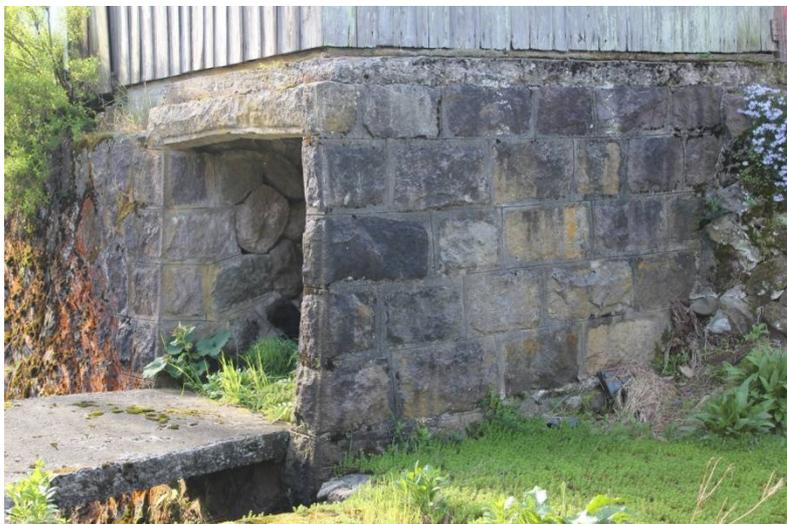
12

甚四郎さんの石垣車庫。切り石を積み上げてリヤカーなどを入れている。

奥の方は雑割りが使われている。この上に納屋をたてているので、これが基礎にもなっている。壁面はなし。セメントが貴重な時代には、自分の技術と労働で切り出して積みあげる石積みは金を出さなくても良かった。角はスミを取った丁寧な張り出しである。

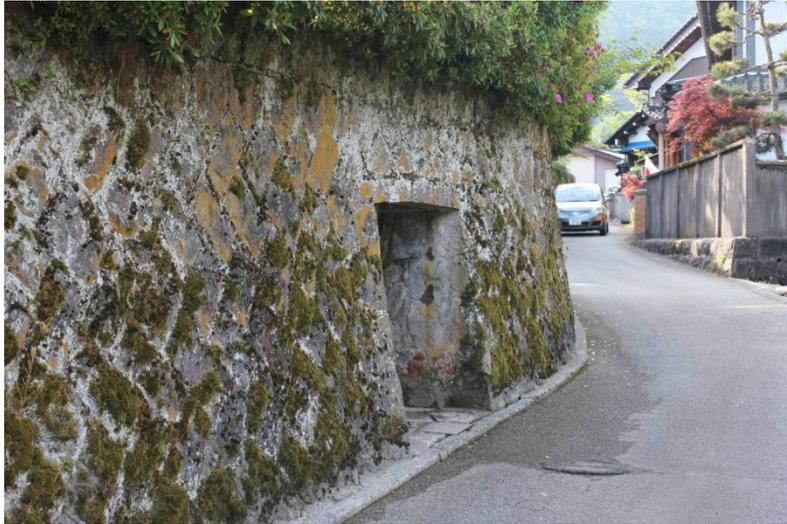
13

甚九郎の石垣と石垣の車庫。

おじいちゃんが石屋さんだったのでケンチの見事な石積となって、その壁の中に車庫がある。

車庫のへりは長尺の切石を使ってあるが、内部は薄いセメントで作ってあるので、天井がぬけかかったので支えを入れている。

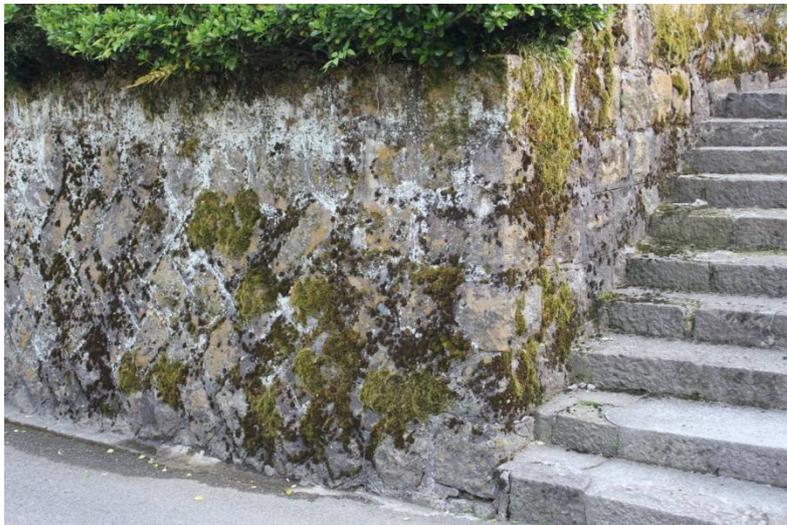
14

甚九郎の石垣の南方部と石段、はたんのない積み方で手なれのような気がする。

ケンチ石は整然と整えられ、谷落しの狂いもなく高石垣を組み上げている。

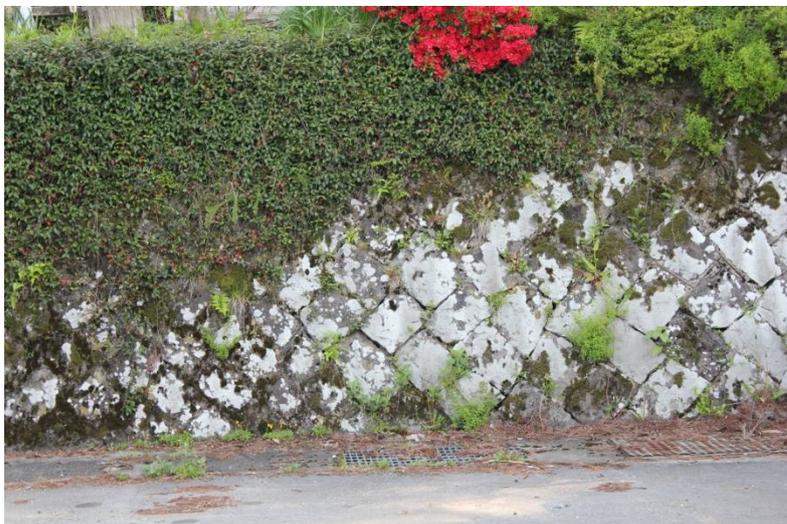
15

孫右エ門の前の宮への道の石積み。

上の天端<sup>てんぽ</sup>は有りあわせの加工である。

折谷隆一家の石垣は甚九郎のゴイチャンの石垣だといわれる。ケンチ石を主として、足りないの<sup>ざつわり</sup>を雑割を整えて積み上げてあるから途中で

不ぞろいが見られる。上の方も下の方も良いが、この部分は宮と孫右エ門の境目だったのか、積石もケンチの規格性がなく、天端<sup>てんぽ</sup>には夫婦石が使われるが浮いている。

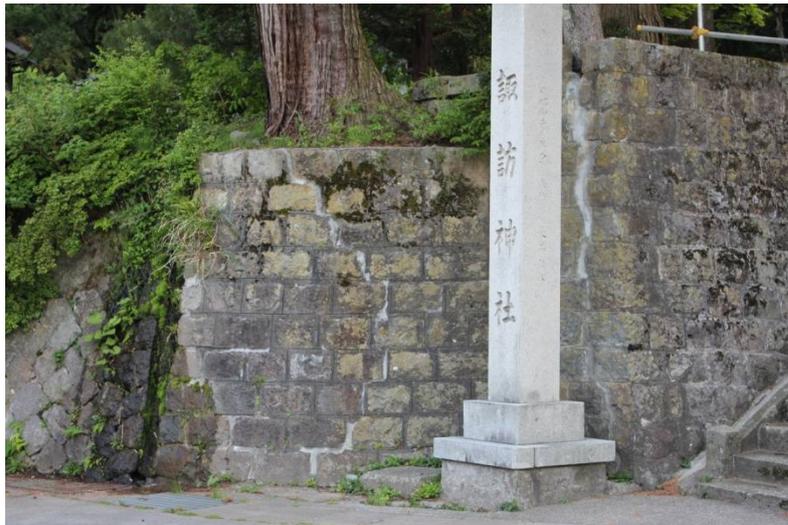
16

宮の石垣の北側部分、コリ石を使っているが杉の根の力で裂け目が筋となっている。土圧の土留や木の根押えが石垣の難しい所だ。

昭和3年（1928）の作品。

松の根が入り込んで、たてに割れ目が入っている。

右角の上部より土台まで。

左の上二段で杉の根が入り込んでいる。

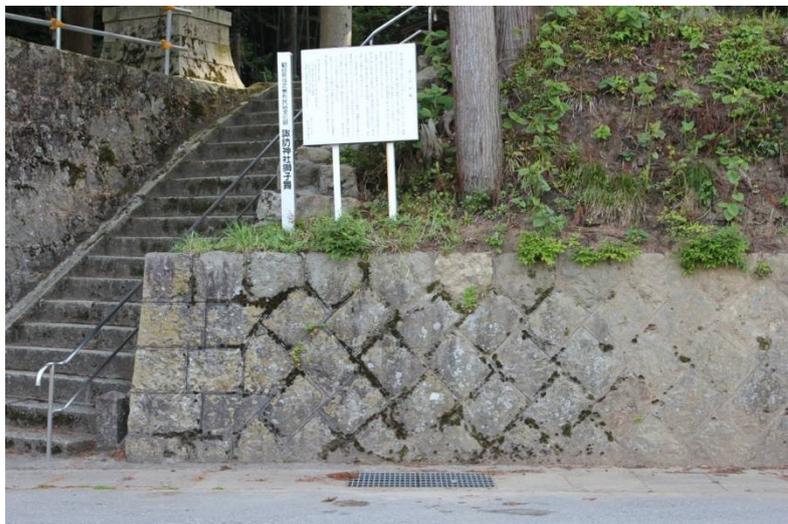
17

宮の階段の南側の部分。角はセイローに積んでコリ石を使っている。

石は規格通りのケンチ、天端も堂々としたバランスのよい五角形の割り口を見せる。

笹川の石垣の典型の一つである。

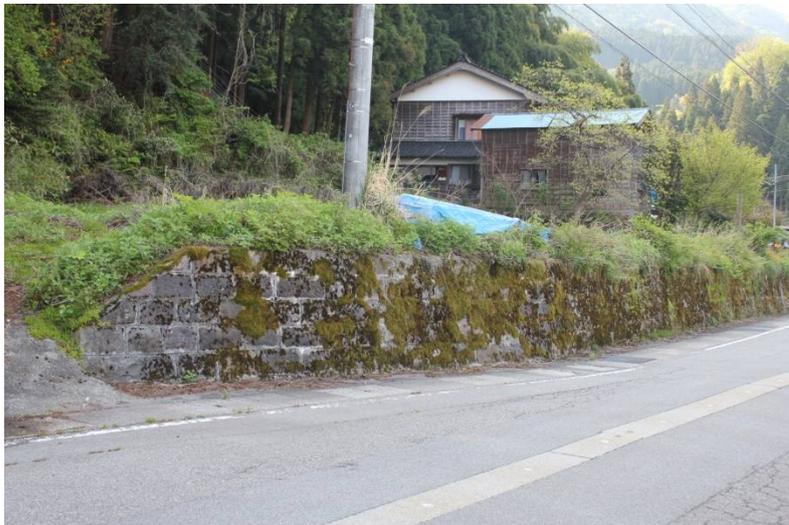
20

土木請負業で羽振りのよい時代のも  
の。弥三郎の石垣である。  
きり立ったような崖を切り土にして  
屋敷を造成したもので土圧を押える  
ため、コリ石の抑揚の見事な石垣で  
ある。上手（奥）のあたりは旧の石  
垣、下手（手前）は東用水改修のた  
め積み直しをされ、セメントを多用  
したレンガ積みとなって味気なく  
なった。大小の調和と自由な組み合  
わせがなくなった。

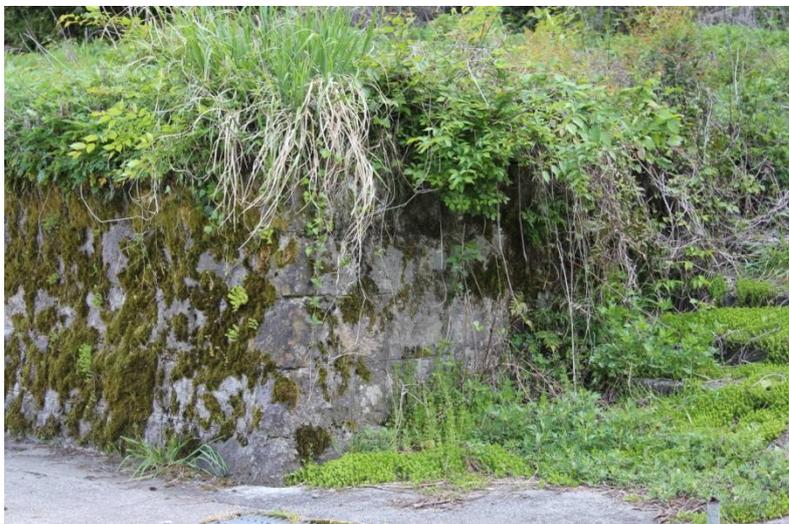
21

弥三郎の上手玄関への登り坂の石垣  
大小を整えて、角は長短の組み合わ  
せ、上の圧を下の半分で受ける典型  
的な石垣を見ることができる。  
石段はセメントに変わっている。

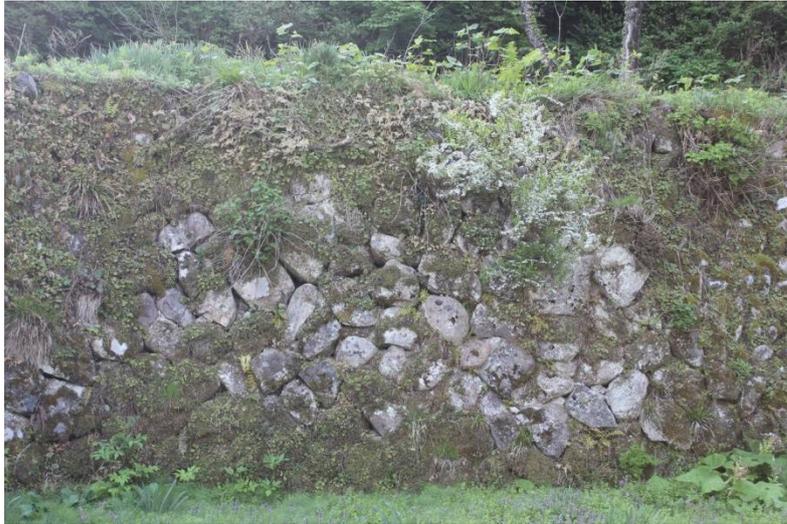
22

折谷一族の宗家と呼ばれる「六郎兵衛」の金屋谷側の石垣である。自然石で、しかも大玉の角を端つただけで組み合わせて築いている。

奥は玉石積み（野面）<sup>のづら</sup>大きい石は径3尺を超える。

高さも見事であるし、築いた技も驚きに値する。

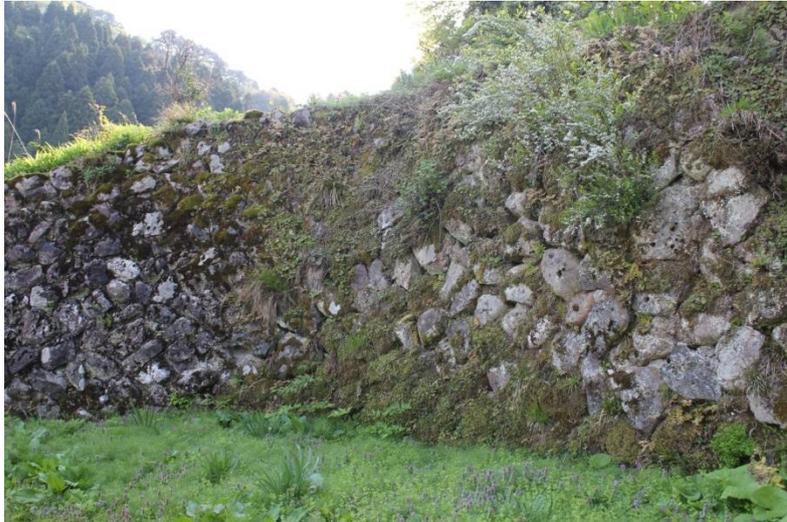
23

上の家への登りの坂の石垣であるが左手（写真中央部）は新しい雑割<sup>ざつわり</sup>の乱積<sup>(10)</sup>でセメントを使った雑な石積である。次はその続きで、良い石垣は右の方の石垣である。

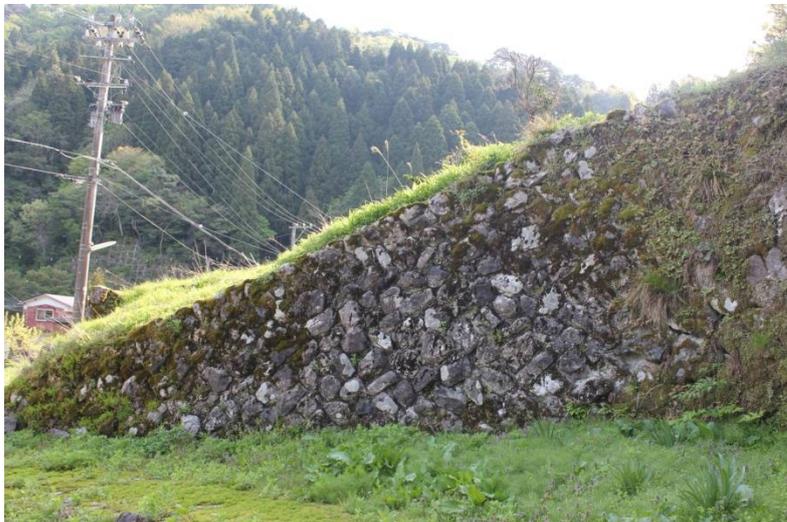
24

大石積に続く登り階段の石積で雑割<sup>ざつわり</sup>を積み上げて目地をセメントで埋めてあるが上流側より小さい。

風格が違う。

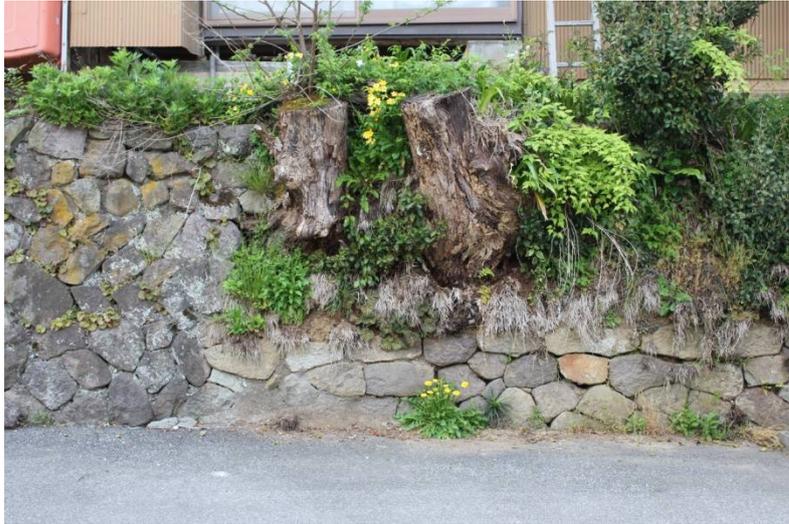
28

寺の下のケヤキの下の石垣。切込ハギ、小石だが丁寧な積み方になっている。これは大寺の石垣が積まれた時に施工されたものと考えてよからう。

但し左端は新しい石組みである。

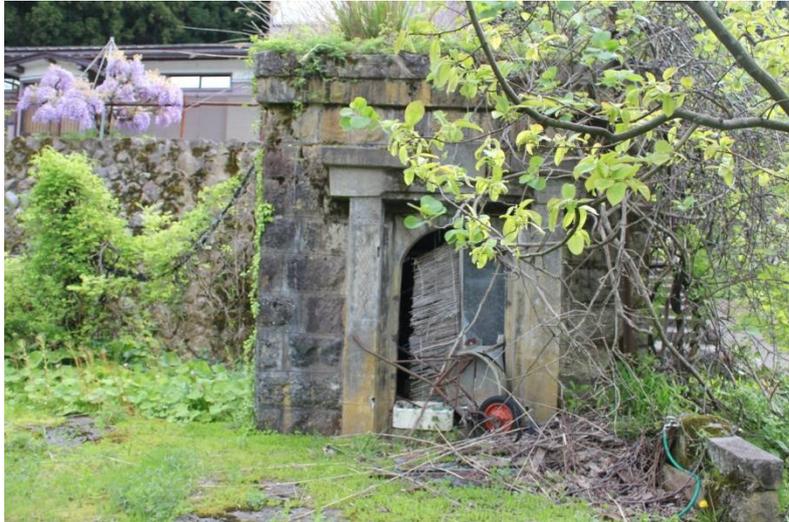
29

中央町内会のニヨムサの石蔵。大玉ではないが方形及び長方形のкори石を組み上げ、目地にコンクリートを使っている。大正12年に建築されたそうだが、今は雑品しか入れてない。

正面＝南西向きである。

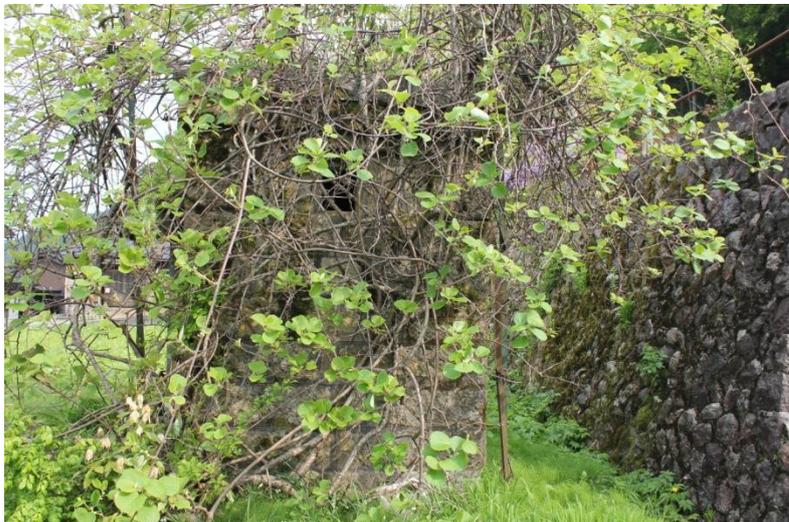
30

右は徳佐エ門さの高石垣である。  
ぎつわり  
雑割での高さでは、やはり土建で成功した家の石垣だけはある。

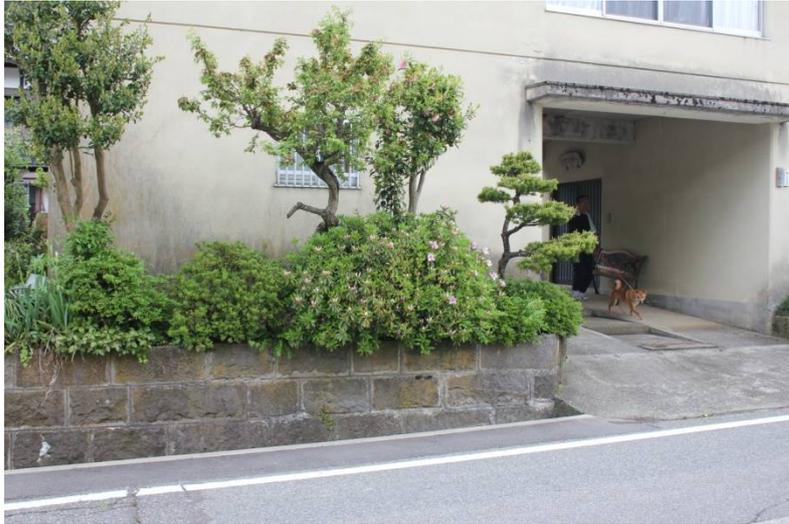
34

竹内俊一家石垣。布石積<sup>(12)</sup>（細長い帯状の仕上げ石）を使っているが、細部まで加工なし。新しい石積みである。

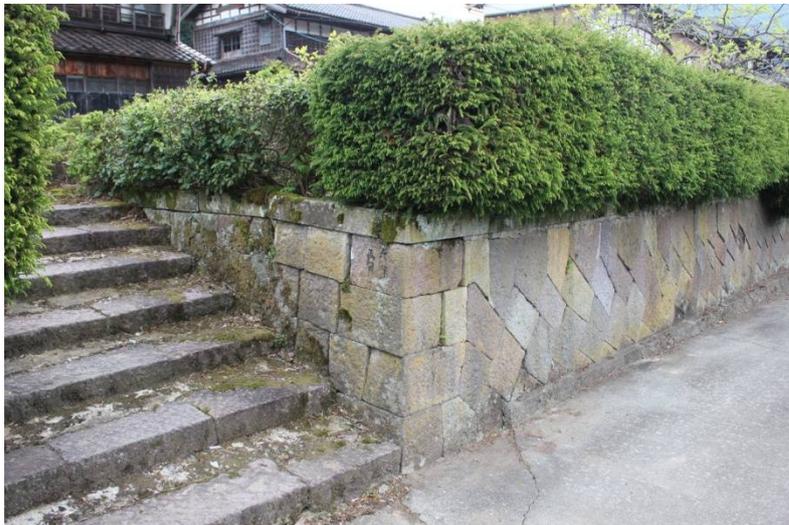
35

竹内正幸家の前口の石垣である。ケンチを基準と規格通りに作り出しそれを落し積みで築き上げているが裏ぐり<sup>(13)</sup>が敷込められないので部分的に土圧がかかり凹凸が目立つ。  
てんぼ天端も規格、組石も見事、角のまともも整然と安定性がある。
